「土間床がたわみ、機械が振動する」 「機械の振動により、製品精度に影響が出る」

アップコンにはこのような、機械の振動に関する床の補修相談を日々多くいただきます。今回は埼玉県内の精密部品製造工場の施工事例をご紹介します。地盤沈下により土間床にひび・たわみが発生し、機械が振動していました。振動による製品精度への影響を防止するため、たわみ解消の沈下修正工事と土間床下の空隙充填工事を行いました。機械を移動することなく、操業を止めずに施工できることからアップコン工法をご採用いただきました。

土間床沈下修正工事

土間床下空隙充填工事

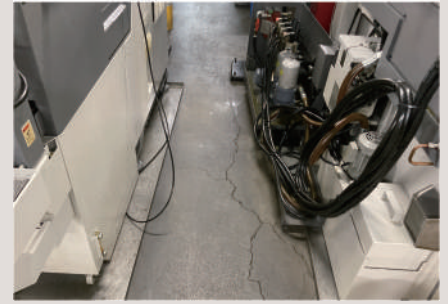
今回の問題点

土間床のたわみによる
機械の振動

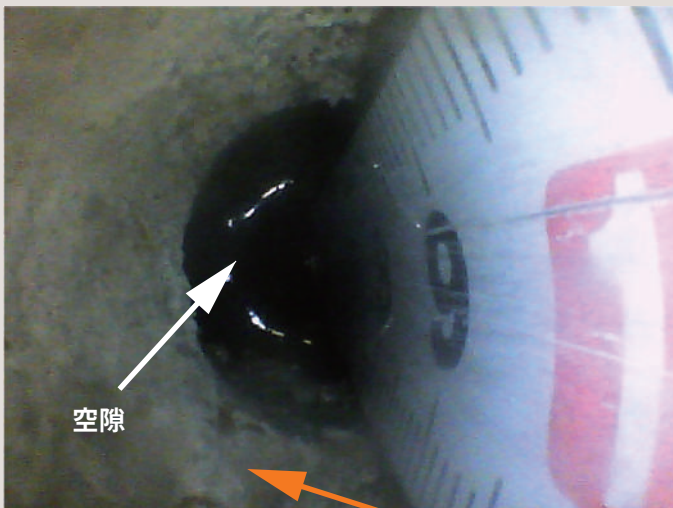
施工前

- 埼玉県 / 精密部品製造工場
- 総施工面積 : 287㎡
- 最大沈下量 : 44mm
- 最大空隙量 : 50mm
- 工期 : 3日間

土間コンクリート下にウレタン樹脂を注入し、沈下修正・空隙充填工事を行いました。最大44mm沈下していた箇所を含め、施工範囲内を管理値(-10mm)以内まで修正しました。沈下修正後、各注入孔にウレタン樹脂を注入し、空隙を充填しました。充填後はCCDカメラによる充填確認を行い、樹脂が密に充填されていることを確認し施工完了です。
