「土間床がたわみ、機械が振動する」 「機械の振動により、製品精度に影響が出る」

アップコンにはこのような、機械の振動に関する床の補修相談を日々多くいただきます。今回は埼玉県内の精密部品製造工場の施工事例をご紹介します。地盤沈下により土間床にひび・たわみが発生し、機械が振動していました。振動による製品精度への影響を防止するため、たわみ解消の沈下修正工事と土間床下の空隙充填工事を行いました。機械を移動することなく、操業を止めずに施工できることからアップコン工法をご採用いただきました。

土間床沈下修正工事

土間床下空隙充填工事

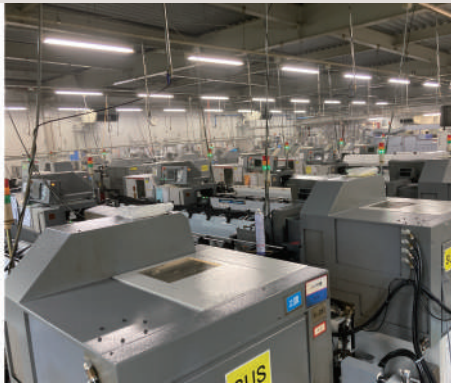
精密部品製造工場内

土間床のたわみによる
機械の振動

- 埼玉県 / 精密部品製造工場
- 総施工面積 : 287㎡
- 最大沈下量 : 44mm
- 最大空隙量 : 50mm
- 工期 : 3日間

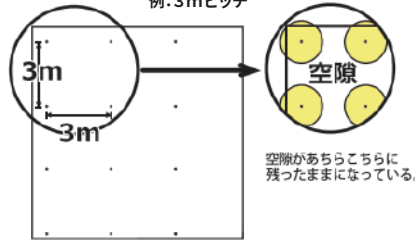
注入間隔を大きく取った場合

注入間隔を大きく取った場合、コンクリート床に以下のような影響を及ぼすと考えられます。

- コンクリート床下に空隙が残る
- 樹脂が広がっていない箇所も無理に持ち上げるため、コンクリート床にストレスがかかり大きなクラックが発生しやすい
- 目標の沈下修正レベルへの未達部分ができやすくなる
