コンクリート床スラブ沈下修正工法
工場・倉庫編

アップコン株式会社

アップコン工法 【コンクリート床スラブ沈下修正工法】 とは

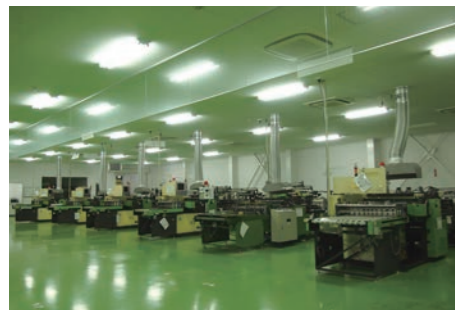
地盤沈下により、機械に傾きが発生

地盤地沈下及び、震災の影響による床沈下で、機械に傾きが生じ、生産に支障をきたしていた製袋工場。アップコン工法にて、機械を移動させずにGW期間中の短時間で沈下修正、及び空隙充填を実施。工場としての機能を回復しました。

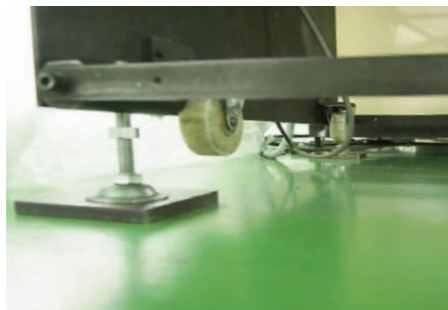
水平を確保する為に、調整器具を要していた

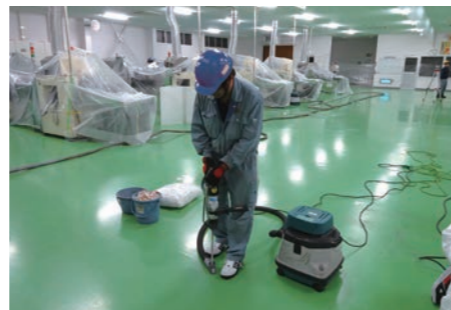
削孔の様子(集塵機を使用し削孔します)

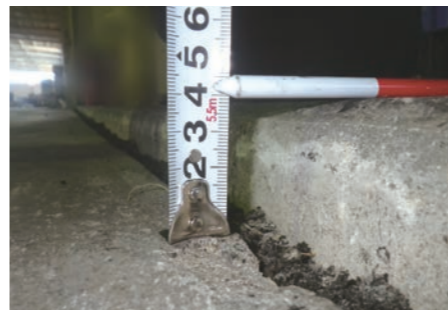
地震の影響で段差が生じてしまった倉庫内

熊本大震災の影響で、床の沈下が発生してしまった物流センター。沈下の影響で荷物の運搬に必要なフォークリフトの走行が困難な状況でした。アップコンはトラックを2台使用し、沈下をスピーディーに修正。施工完了直後に、フォークリフトの走行が可能となりました。

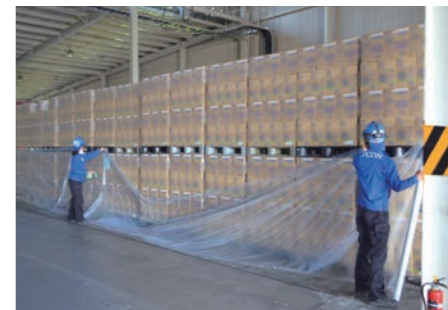
荷物を移動させずに施工(養生徹底)

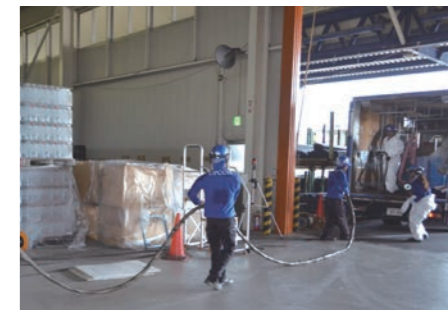
ウレタン樹脂注入用ホース搬入(最大延長80m)

アップコンは、資機材一式搭載した施工プラント車で北は北海道、南は九州・沖縄まで直行します。工場、倉庫などの場合、建物の出入口付近に施工プラント車を配置し、そこから約80m延長可能な樹脂注入ホースを施工箇所まで延ばして、施工を行います。

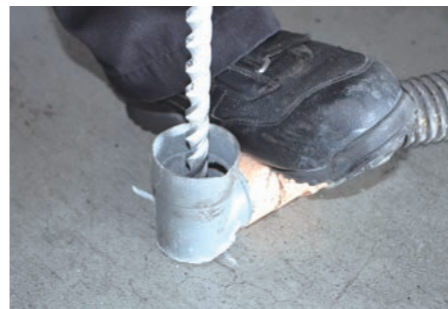
集塵機は実用新案登録済み。削孔時に埃が殆ど発生しません

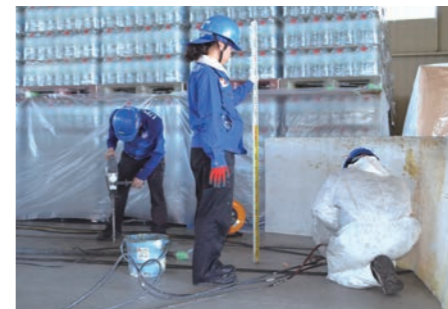
ウレタン樹脂注入(ミリ単位でレベル管理)

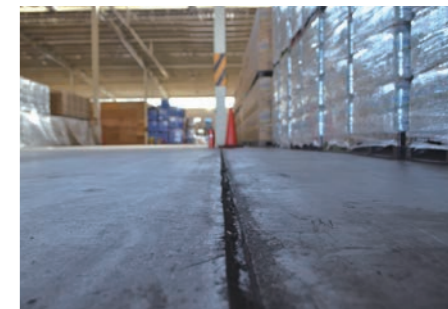
段差が修正され、フラットな状態に

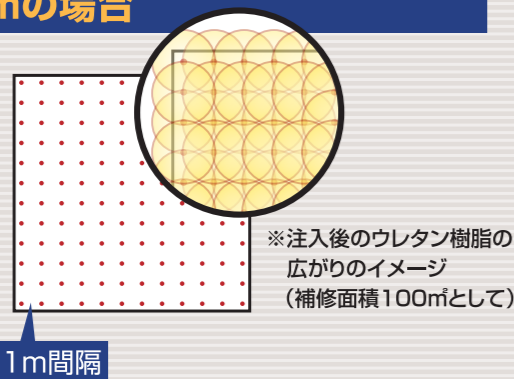
注入間隔1mの場合

1m間隔でウレタンを注入し、空隙を100%充填します!

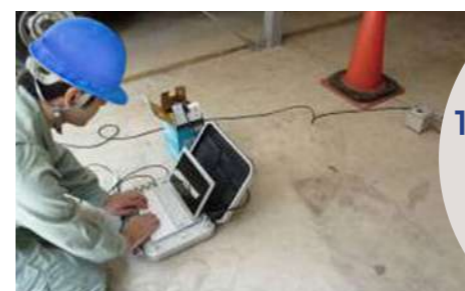
振動計による検証(愛知県内倉庫の施工物件より)

施工後にコンクリート振動測定/30dB~90dBを測定

空隙が原因で、床振動が発生、100%の空隙充填を行い60dB以下まで振動を軽減
70dB以上が物的被害を感じる数値

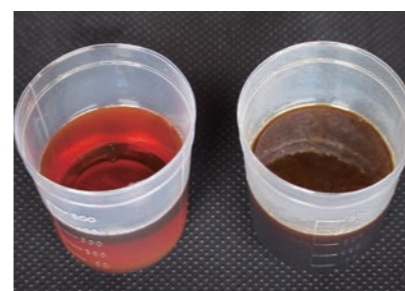
硬質発泡ウレタンについて

A液(ポリオール)とB液(イソシアネート)

A液とB液を混合する

化学反応により発泡

硬質発泡ウレタン樹脂の形成

硬質発泡ウレタンはA液(ポリオール)B液(イソシアネート)の2液が、短時間で液体→固体へと化学反応により状態を変えながら形成される樹脂です。地盤に注入された2液は、この化学反応を起こしながら、半径1~1.5m程度の影響範囲で広がります。
