コンクリート床スラブ沈下修正工法
工場・倉庫編

工場・倉庫・物流センターなど 床の沈下を操業を止めずに修正

アップコン工法(コンクリート床スラブ沈下修正工法)とは

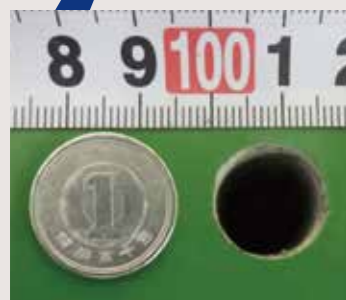
1円玉より小さなウレタン注入孔

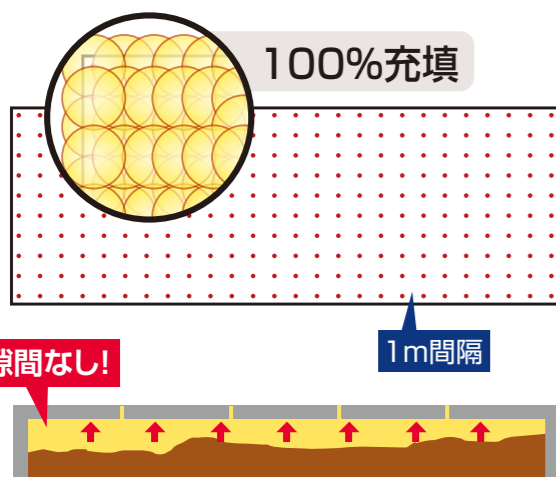
注入間隔1mの場合

- 隙間なく空隙が充填され再沈下しにくい
- 1m間隔で注入を行うことで、床に負担をかけずに精度の高い仕上がりを実現

ウレタン樹脂の影響範囲は約1mのため、アップコン工法は1m間隔でウレタン樹脂を注入し、床下の空隙を残すことなく100%充填します。
注入間隔を広げた場合、一見まっすぐになった床でも、床下に空隙が残ってしまい再沈下やコンクリート床にひび割れが発生する可能性があります。

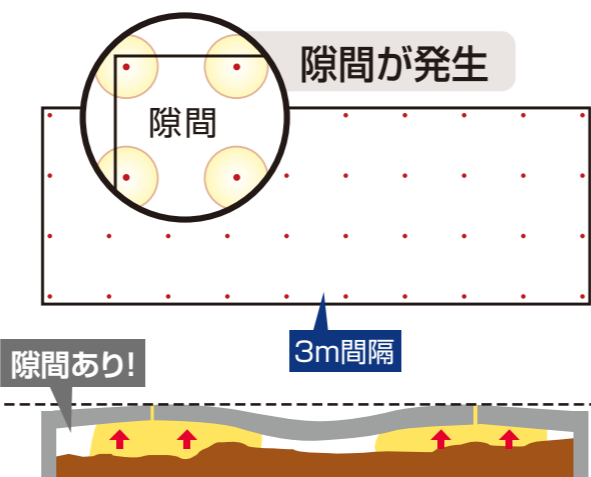
注入間隔を広げた場合

- 空隙が残り、再沈下のリスクが高まる
- 樹脂が広がっていない箇所も無理に持ち上げるため、床に負担がかかり、大きなひび割れが発生しやすい

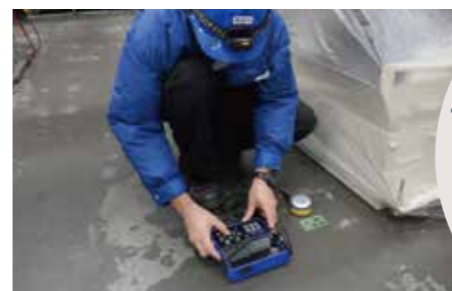
振動計による検証 (愛知県内倉庫の施工物件より)

施工後にコンクリート振動測定/30dB~90dBを測定

空隙が原因で、
床振動が発生、
100%の空隙充填を行い
60dB以下まで
振動を軽減

70dB以上が
物的被害感を感じる数値

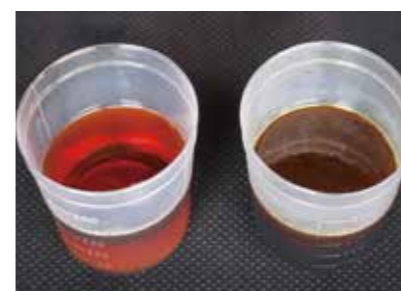
A液(ポリオール)と
B液(イソシアネート)

A液とB液を
混合する

化学反応
により発泡

硬質発泡ウレタン
樹脂の形成

硬質発泡ウレタンはA液(ポリオール)B液(イソシアネート)の2液が、短時間で液体→固体へと化学反応により状態を変えながら形成される樹脂です。地盤に注入された2液は、この化学反応を起こしながら、半径1~1.5m程度の影響範囲で広がります。

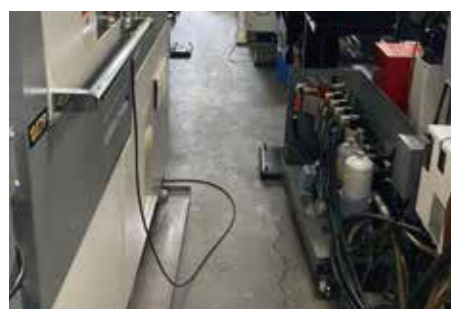
地盤沈下により、土間床にひび・たわみが発生

地盤沈下により土間床にひび・たわみが発生し機械に振動が発生していた精密部品製造工場。振動による製品精度への影響を防止するため、たわみ解消の沈下修正工事と土間床下の空隙充填工事を行いました。

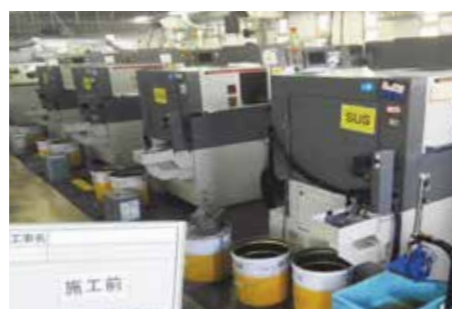
機械が振動し、製品精度への影響が懸念されていた

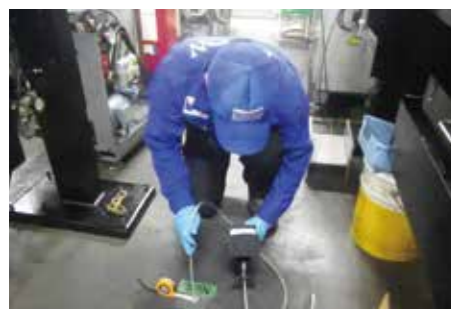
CCDカメラを使用し空隙の充填を確認

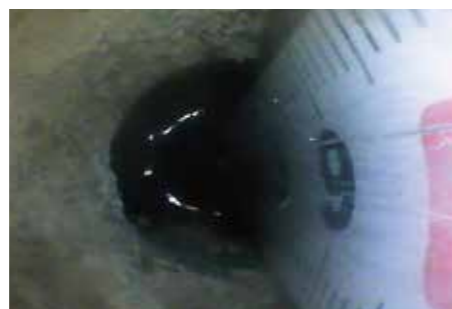
施工前50mmあった空隙

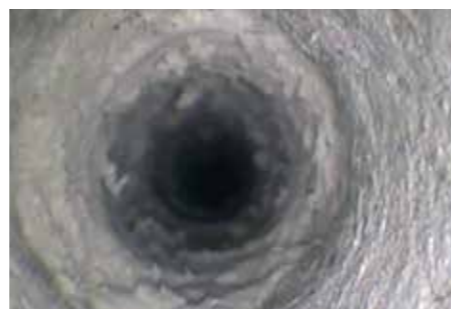
施工後はウレタン樹脂が密に充填されている

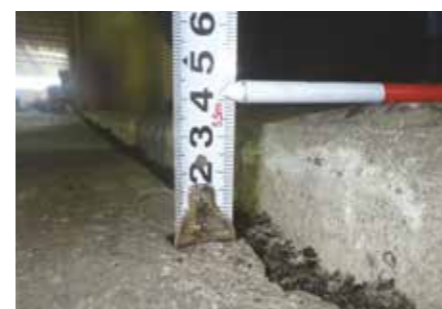
地震の影響で段差が生じてしまった倉庫内

熊本大震災の影響で、床の沈下が発生してしまった物流センター。沈下の影響で荷物の運搬に必要なフォークリフトの走行が困難な状況でした。アップコンはトラックを2台使用し、沈下をスピーディーに修正。施工完了直後に、フォークリフトの走行が可能となりました。

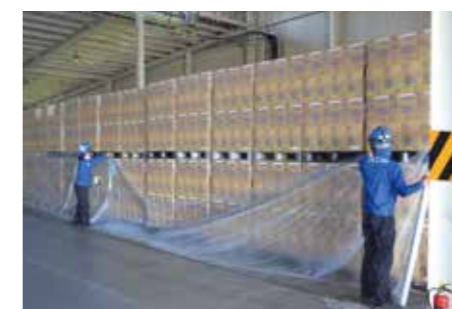
荷物を移動させずに施工(養生徹底)

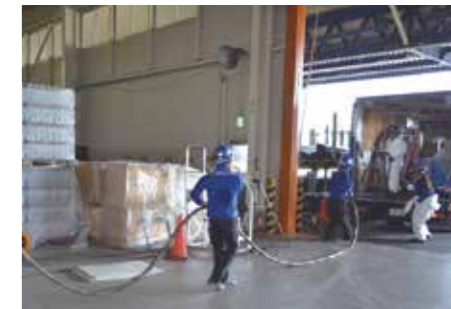
ウレタン樹脂注入用ホース搬入(最大延長80m)

アップコンは、資機材一式搭載した施工プラント車で北は北海道、南は九州・沖縄まで直行します。工場・倉庫などの場合、建物の出入口付近に施工プラント車を配置し、そこから約80m延長可能な樹脂注入ホースを施工箇所まで延ばして、施工を行います。

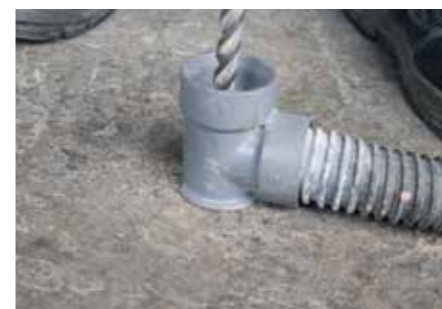
集塵機は実用新案登録済み。削孔時に埃が殆ど発生しません

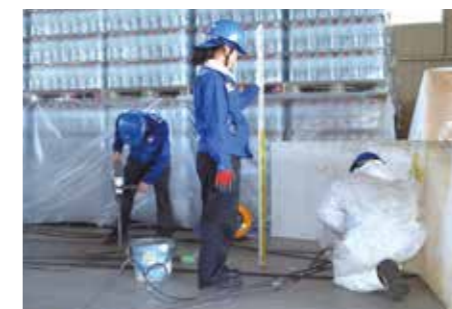
ウレタン樹脂注入(ミリ単位でレベル管理)

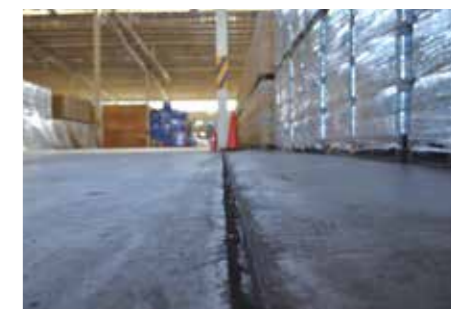
段差が修正され、フラットな状態に
